Zerstörungsfreie Inspektion von Faserverbundbauteilen mit Computertomographie, Thermographie und Shearographie

Dipl.-Math. Ira Effenberger
Gruppenleiterin
Abteilung Bild- und Signalverarbeitung
Fraunhofer Institut für Produktionstechnik
und Automatisierung

Kombinierte Inspektion von Faserverbundwerkstoffen mit Computertomographie und Thermographie bzw. Thermographie und Shearographie

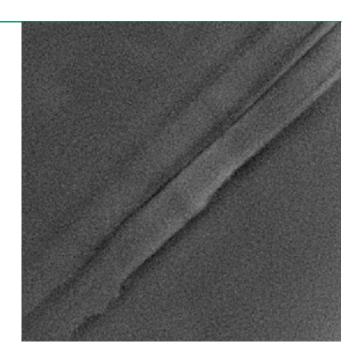
- Fasern und Faserverteilung bilden Grundstruktur
- Fehler sind Abweichungen von der Grundstruktur
- Komplexer dreidimensionaler Aufbau erfordert 3D-Analyse
- ⇒Entwicklung einer 3D-Defektanalysesoftware mit folgenden Eigenschaften:

- Empfindlichkeit wird über Parameterwahl eingestellt
- Fehlbereiche werden farblich markiert
- Analyseergebnis wird als Volumendatensatz gespeichert

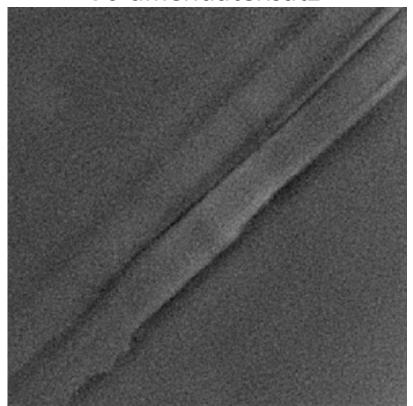
Schnitt durch Volumendatensatz

3D-Defektanalyse

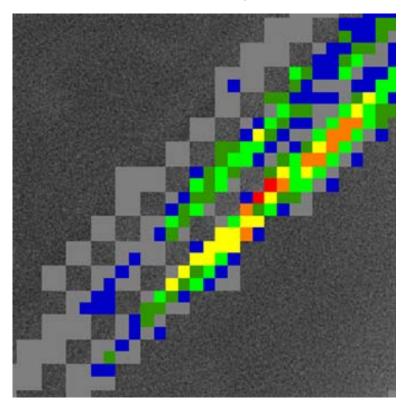
Defektanalyse

Maß der Heterogenität von schwach nach stark

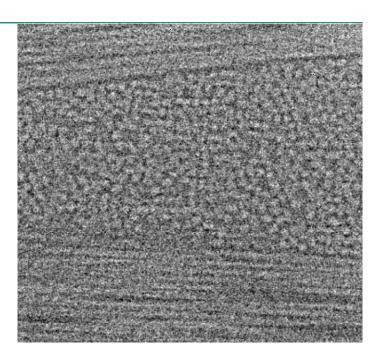
Adaption der 3D-Defektanalysesoftware zur Analyse der Faserorientierung

- Auffinden der Strukturen
- Ignorieren von lokalen Abweichungen
- Parameter bestimmt Trennung der Fasern
- Faserorientierung wird farblich markiert

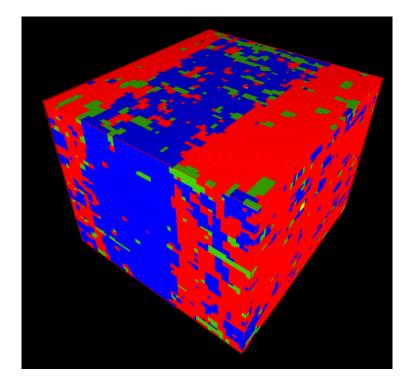
3D-Faserorientierungsanalyse

Volumendatensatz

Analysierte Faserorientierung

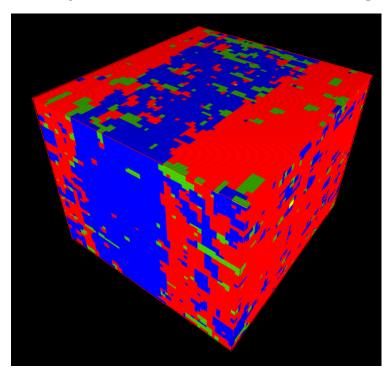
Analysierte Faserorientierung

Orientierung in Richtung ...

...x-axis

...y-axis

...z-axis

...(1,0,1) or (1,0,-1)

...(0,1,1) or (0,1,-1)

...(1,1,0) or (1,-1,0)

...(1,1,1), (-1,1,1), (1,1,-1) or (-1,1,-1)

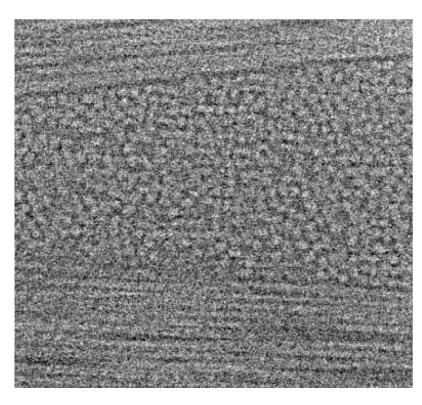
Schnitt durch Volumendatensatz

3D-Faserorientierungsanalyse

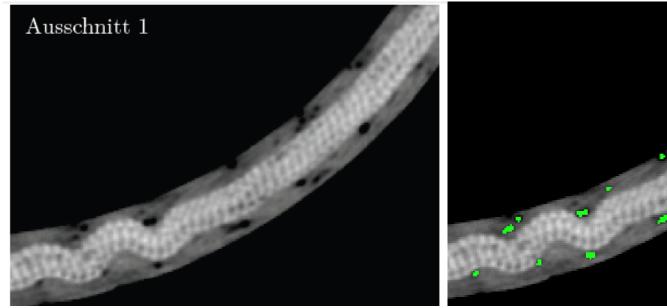
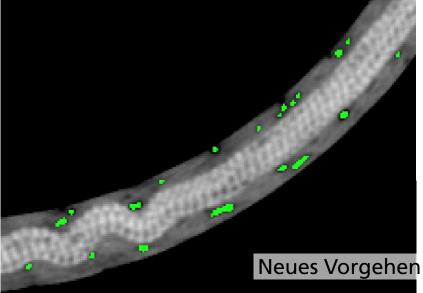
3D-Porositätsanalyse

Schnitt durch Volumendatensatz

Schnitt durch analysierten Volumendatensatz

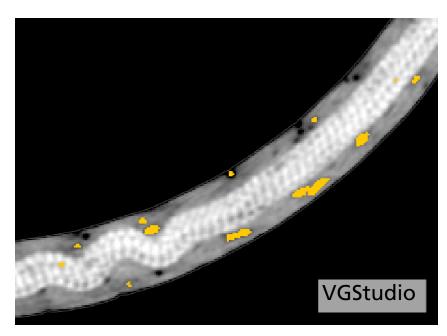
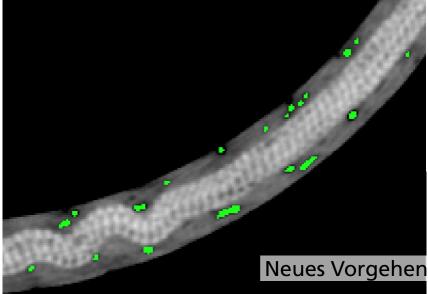
Vergleich mit VGStudio

Schnitt durch Analyseergebnis mit VGStudio

Schnitt durch analysierten Volumendatensatz

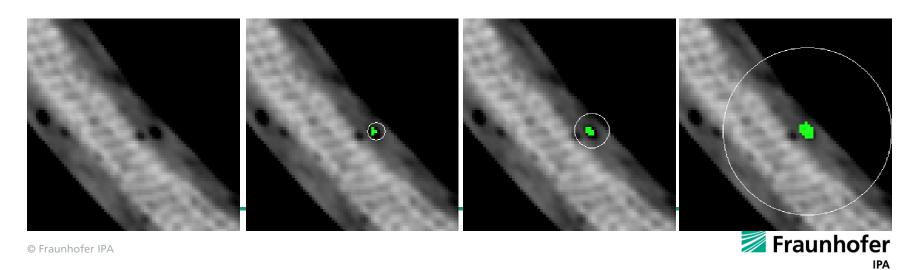
Manuelle Korrektur

Möglichkeit zum manuellen

- Einfügen einer Pore durch Mausklick und Ziehen: lokale, automatische Analyse
- Löschen einer Pore durch Mausklick
- ⇒ Benutzerfreundliche Ergebnisoptimierung mit direktem visuellem Feedback

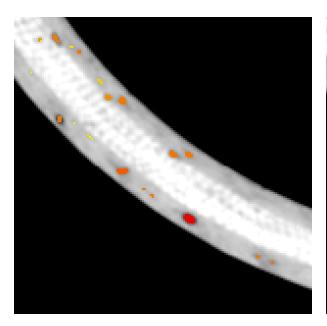
Verschiedene farbkodierte Visualisierungen

abhängig vom Volumen der Pore

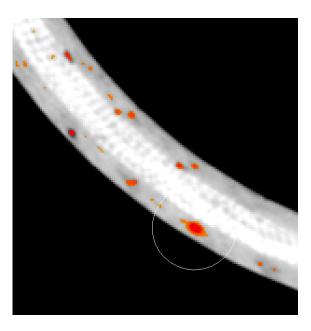
abhängig vom darunterliegenden Grauwert

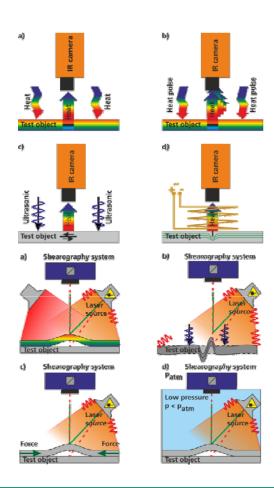
Kombination von Thermographie und Shearographie

Nutzung der gleichen Anregungsquelle für beide Verfahren

Thermische Anregung induziert thermische Dehnungen

Thermographie → Temperaturfeld Shearographie → Deformationsfeld

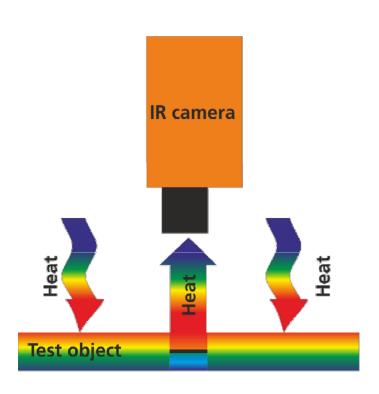
Prinzip der aktiven Thermographie

- Zugeführte Energie induziert im Bauteil Wärmefluss
- Wärmefluss wird an Grenzflächen gestört und verursacht Inhomogenitäten im Temperaturfeld an der Bauteiloberfläche
- Örtliche und zeitliche Analyse des Temperaturfeldes lässt Rückschlüsse auf Bauteilzustand zu

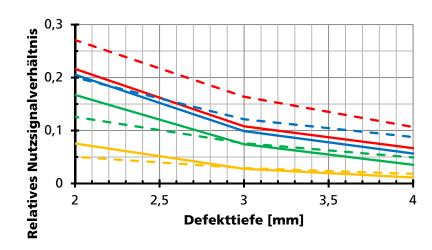
Vergleich Tiefenreichweite

Ergebnisse Grundlagenuntersuchung

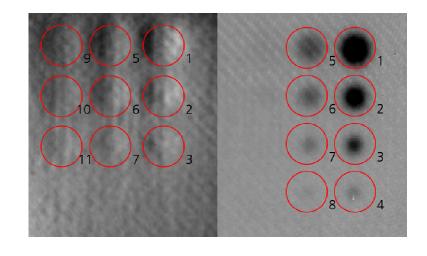
Defektnachweis Grundlagenuntersuchung

Kleine, oberflächennahe Defekte werden mit Thermographie detektiert

Tieferliegende, ausgedehnte Defekte lassen sich mit Shearographie besser detektieren

POD:

Thermographie: 66 %

Shearographie: 75 %

Kombiniertes System: 92 %

Verbesserung der Auffindwahrscheinlichkeit mit kombiniertem System um 20 %

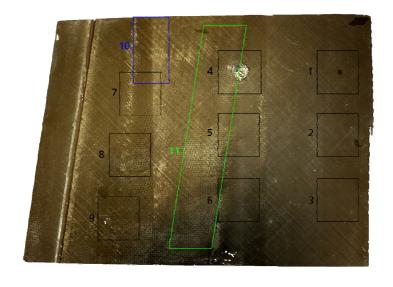
Untersuchung eines CFK Strukturbauteils

CFK Luftfahrtstruktur 400 x 400 mm

Anregung: thermisch

Messdauer: 130 sec.

Defekte: 1 – 9 Impacts

10 Delamination

11 Porösität

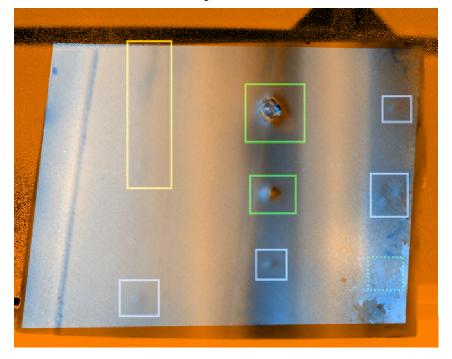
Zusammenfassung der Ergebnisse für Multisensorsystem

Defekt	Thermo	Shearo	Multi
Impact 1	-	-	+
Impact 2	-	+	+
Impact 3	-	-	-
Impact 4	+	+	+
Impact 5	+	+	+
Impact 6	-	+	+
Impact 7	0	0	0
Impact 8	0	0	0
Impact 9	-	-	+
Delamination	+	0	+
Porosität	+	0	+

Deutliche Verbesserung der POD für sicher nachweisbare Defekte.

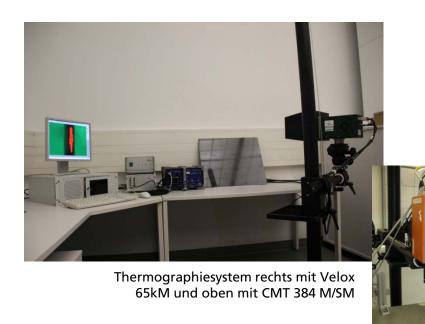
Das IR-Prüfsystem wurde modular aufgebaut, wie folgt :

- Zwei IR-Kameras: CMT 384 M/SM Thermosensorik und Velox 65kM Pro von IRCam
- Anregungseinheiten, die modular, abhängig von der Teilegeometrie, angebaut werden können:
 - Blitzlampe
 - Heizstrahler
 - Laser
- PC-System mit nötigen Hardware-Schnittstellen

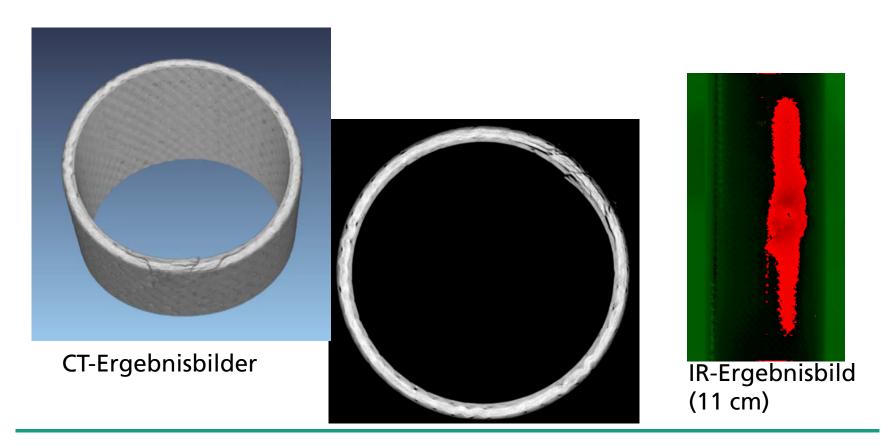
Testteil I: Rohre -> Fehler: Impact-Schaden mit 40 J

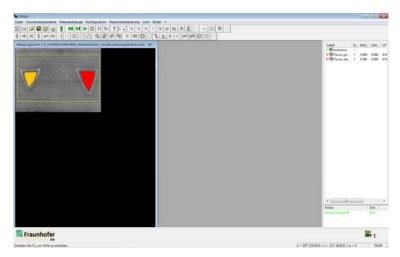
Thermographie Ergebnisbild Links: Kohledoppler Biax, Rechts: Glasdoppler Biax

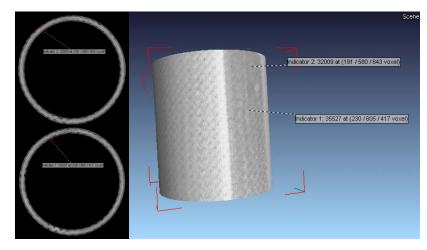
Testbauteile: Drei CFK-Rohre mit Impactschäden 5J, 20J und 40J

CT Rohr 5J: Innere Fehlerausbreitung entlang Mantellinie **1.67 cm**

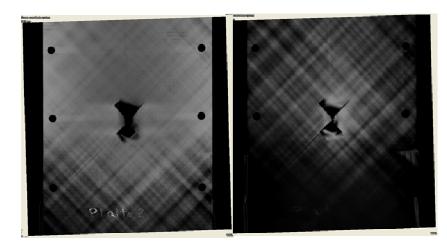
Testbauteile: Vier CFK-Platten mit starken Impactschäden

CT Platte 2 Schnittbilder: Keine/kaum inneren Fehlerausbreitung erkennbar

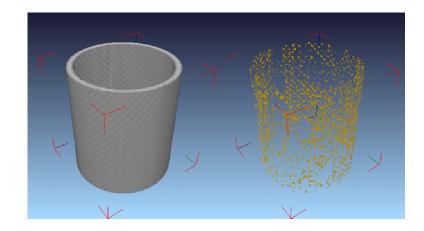
CT Rohr: 3D-Ansicht vollständig (links) und nur Poren (rechts): Porosität 1,71%

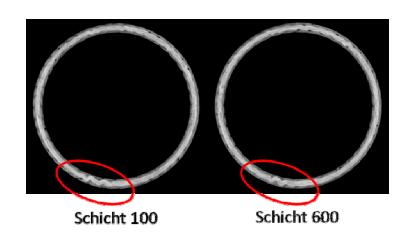
CT Rohr: Schnittbilder mit sichtbarer Lageverschiebung/Wellenbildung
